知立東小学校区・通学路 危険箇所

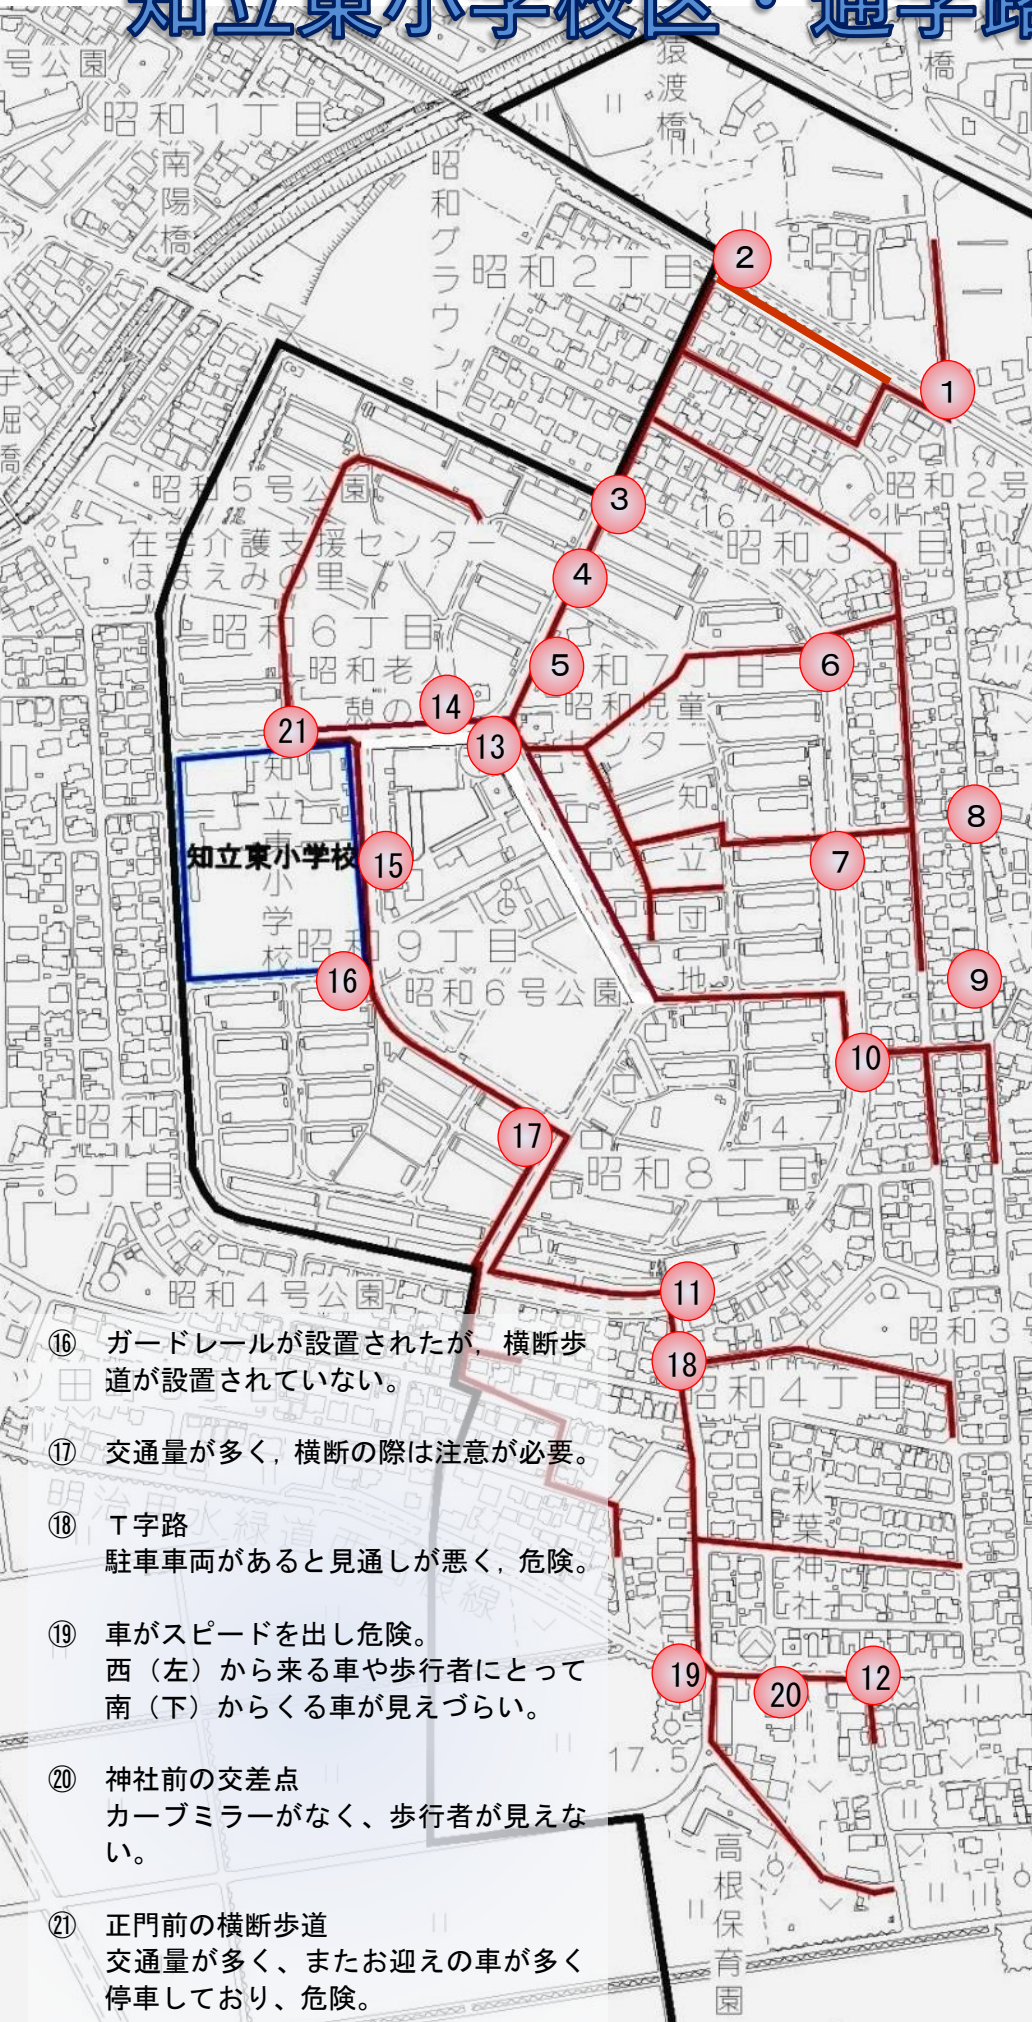
- ① 踏切
朝、車の交通量が多い。人が通るところに車をはみ出るため、狭くて危険。
- ② 横断歩道のない道路を渡らないといけないため危険。
- ③ 外周道路の横断歩道1
交通量が多く、横断歩道を渡る時には注意が必要。(街路樹によって車から死角になることがある。)
- ④ 公園に遊びに行くために横断する児童が多い。横断歩道は設置されていない。
- ⑤ 商店街の第2駐車場があり、車の出入りに注意。
- ⑥ 外周道路がカーブしているため、見通しが悪く危険。路上駐車がある時には特に見えにくくなる。
- ⑦ 朝はかなりのスピードで通過する車が多く危険。
- ⑧ 信号機はあるが、道路が狭いうえ、朝夕の交通量も多く危険。
- ⑨ 国道1号線への抜け道で、交通量も多く危険。
- ⑩ 外周道路の横断歩道2
交通量が多く危険。
- ⑪ 外周道路の横断歩道3
交通量が多く、横断歩道を渡る時には注意が必要。(カーブになっているので車が見にくい。)
- ⑫ 事故後にカーブミラーも設置されたが、家が建ち見通しが悪い。
- ⑬ 2方向から車が来るため、横断歩道を渡る時には注意が必要。
- ⑭ 一方通行の出口。T字路。横断歩道がなく、危険。
- ⑮ 商店街駐車場の出口につき、車に注意。

- ⑬ ガードレールが設置されたが、横断歩道が設置されていない。
- ⑭ 交通量が多く、横断の際は注意が必要。
- ⑮ T字路
駐車車両があると見通しが悪く、危険。
- ⑯ 車がスピードを出し危険。
西(左)から来る車や歩行者にとって南(下)からくる車が見えづらい。
- ⑰ 神社前の交差点
カーブミラーがなく、歩行者が見えない。
- ⑱ 正門前の横断歩道
交通量が多く、またお迎えの車が多く停車しており、危険。
